宿迁港沭阳港区恒阳码头工程

# 水土保持监测总结报告

编制单位：盐城市水利勘测设计研究院扬州分院

2023年01月

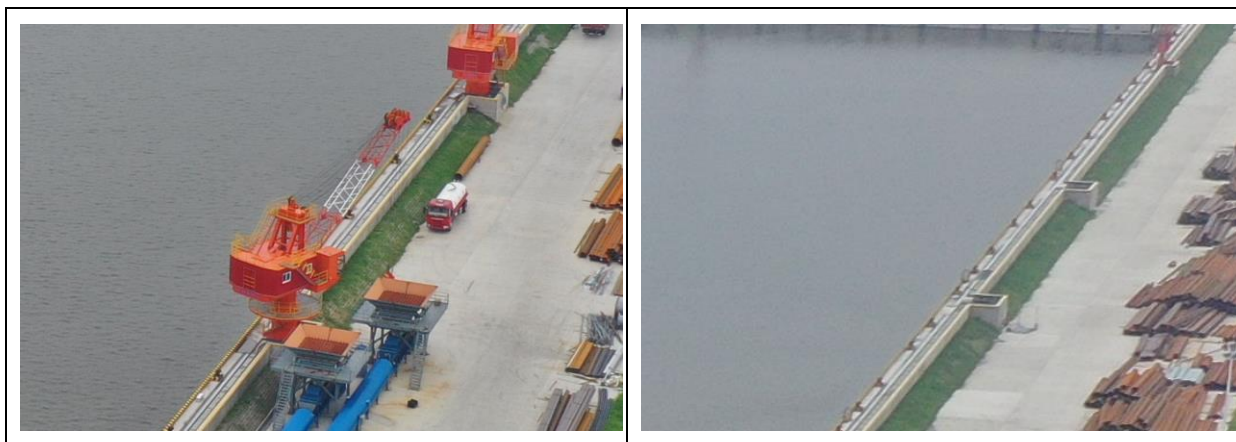
图1 码头区水土保持措施防治效果图

码头区实施了表土剥离、土地平整、排水系统等工程措施，实施了种植草皮措施

0.33hm<sup>2</sup>，施工建设期实施了临时苫盖措施。各水土保持措施实施后，水土保持效果良好，扰动土地整治率达100%，水土流失总治理度达100%，林草植被恢复率达100%，林草覆盖率达39.29%，达到水土保持防治要求。
